Brunnenfernsehprotokoll

Objekt: **Tiefbrunnen 1**
 Untersuchungsgrund: **allg. Zustandskontrolle**
 Untersuchungsleitung: **M. Geßner**
 Teilnehmer: **Hr. Pahl, Hr. Fuchs**

Ausbau: **DN 300 OBO**
 Baujahr: **1962**
 Messungsnullpunkt: **OK Brunnenkopf**
 Messbare Tiefe: **57,78 m**
 Ruhewasserspiegel: **arth.Überlauf m**
 Wasserreinheit: **klar mit Schwebeteilchen**

Bemerkung: **Objekt Nr. 191016 / bis ca. 26,00 m Filterschlitz teilweise geschlossen, ab 26,00 m Filterschlitz offen, Scheuerstellen, Furnierschäden und Blasenbildung im Ausbau sichtbar**

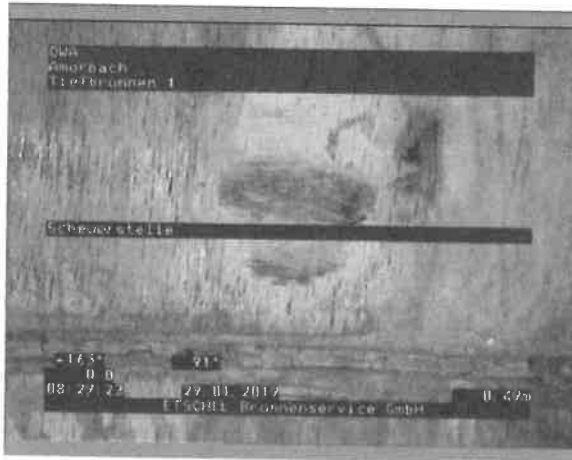
Foto: 1_1_4_29012019_082730_A.JPG
 0,49m, Scheuerstelle

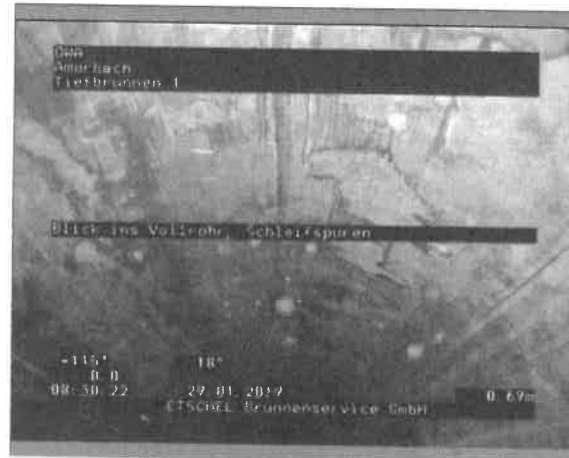
Foto: 1_1_5_29012019_082829_A.JPG
 0,69m, Blick ins Vollrohr / Schleifspuren

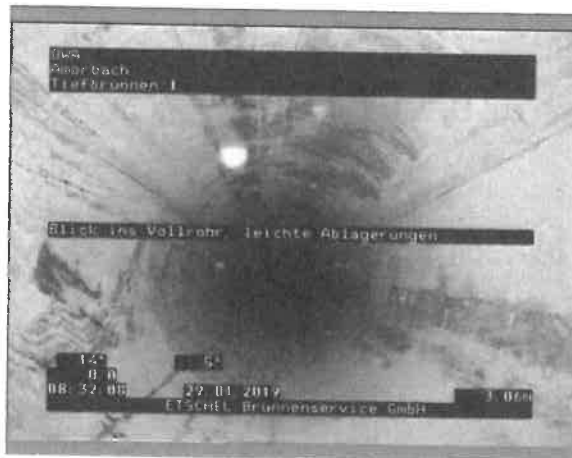
Foto: 1_1_6_29012019_083015_A.JPG
 3,06m, Blick ins Vollrohr / leichte Ablagerungen

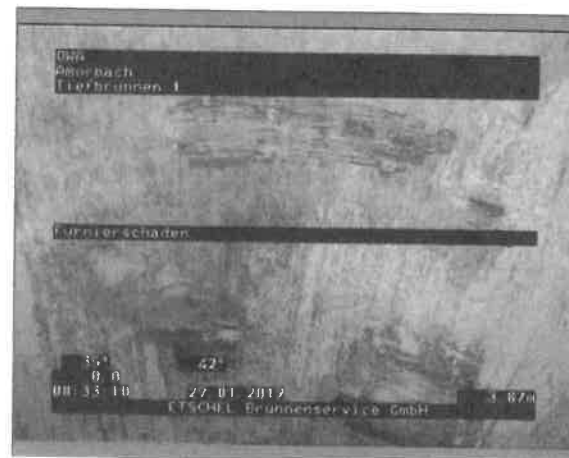
Foto: 1_1_7_29012019_083117_A.JPG
 3,87m, Furnierschaden

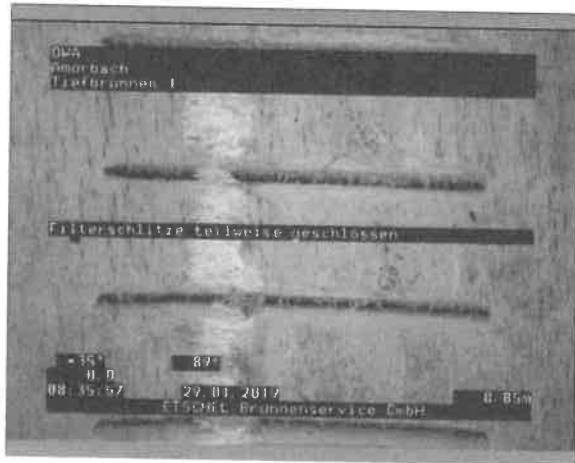
Foto: 1_1_9_29012019_083403_A.JPG
8,85m, Filterschlitz teilweise geschlossen

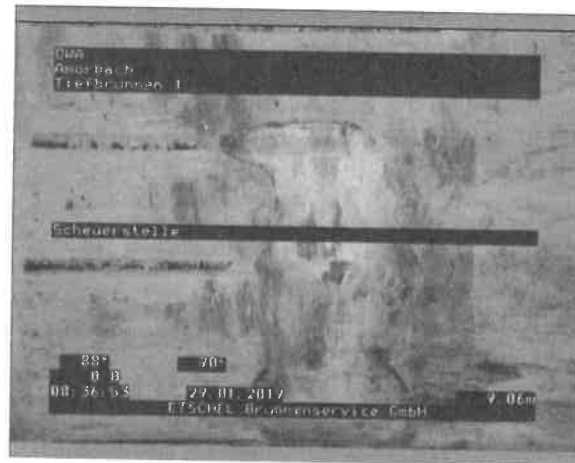
Foto: 1_1_10_29012019_083500_A.JPG
9,06m, Scheuerstelle

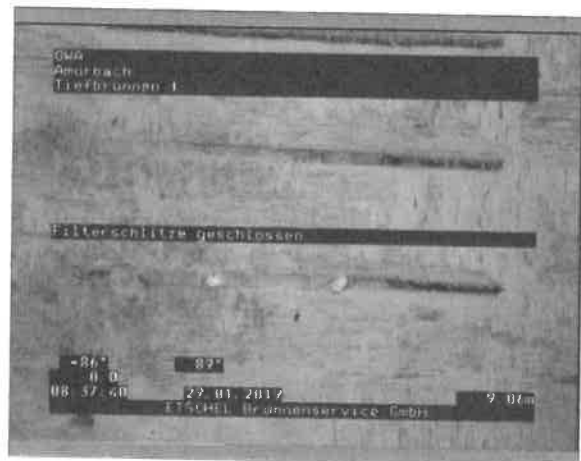
Foto: 1_1_11_29012019_083546_A.JPG
9,06m, Filterschlitz geschlossen

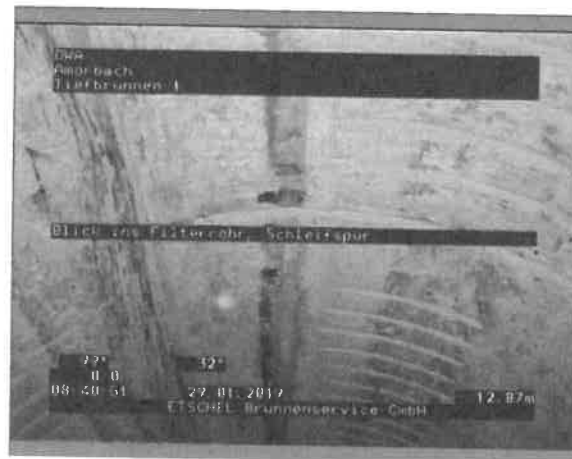
Foto: 1_1_12_29012019_083858_A.JPG
12,87m, Blick ins Filterrohr / Schleifspur

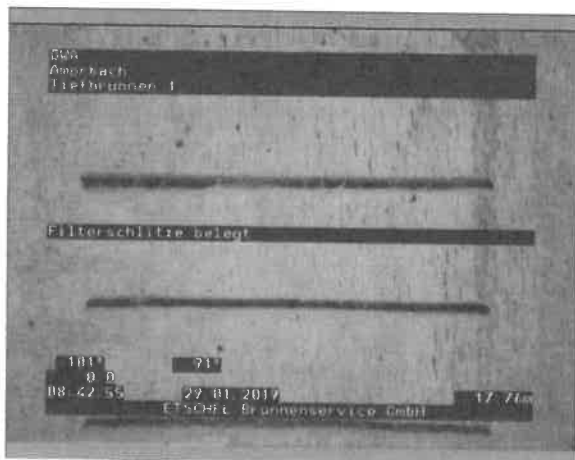
Foto: 1_1_13_29012019_084102_A.JPG
17,76m, Filterschlitz belegt

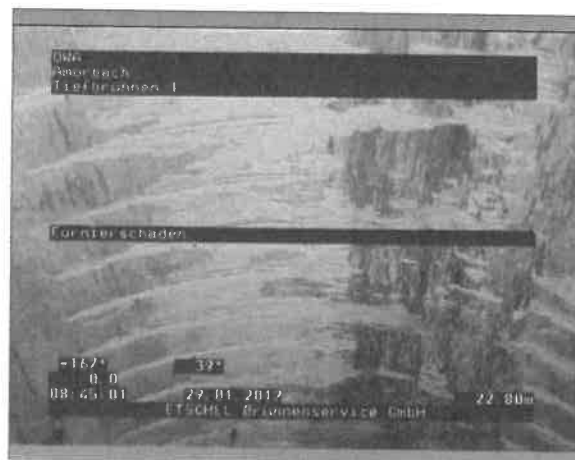
Foto: 1_1_14_29012019_084308_A.JPG
22,8m, Furnierschaden

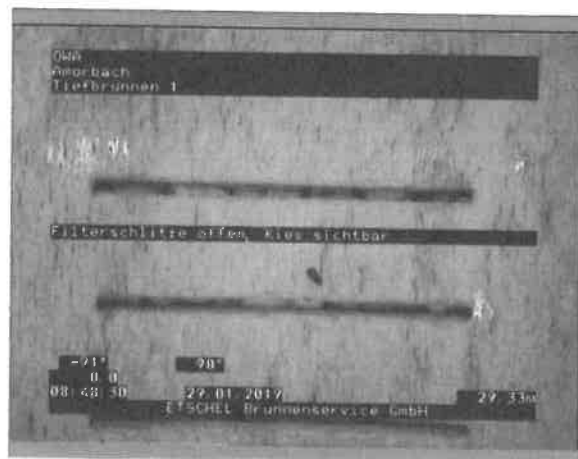
Foto: 1_1_15_29012019_084637_A.JPG
29,33m, Filterschlitz offen, Kies sichtbar

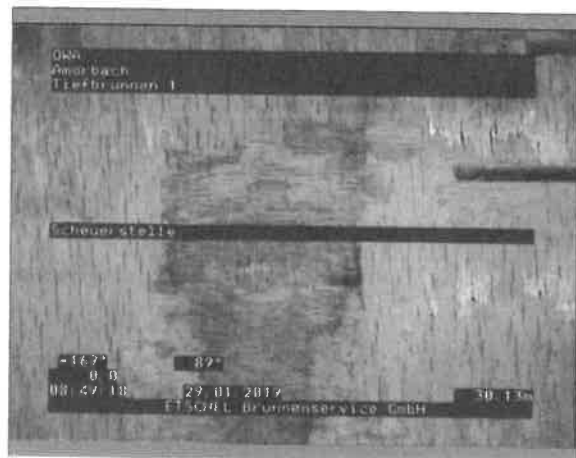
Foto: 1_1_16_29012019_084725_A.JPG
30,13m, Scheuerstelle

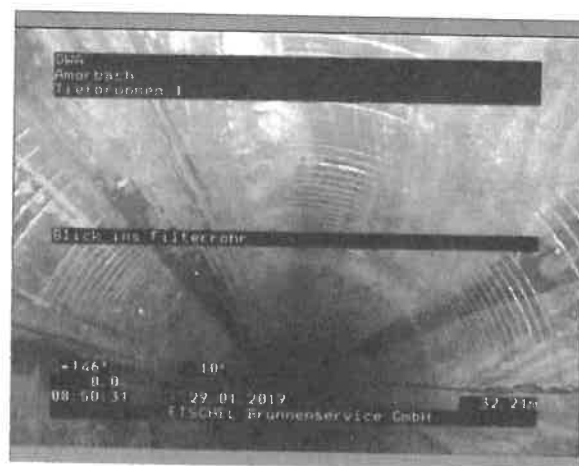
Foto: 1_1_17_29012019_084838_A.JPG
 32,21m, Blick ins Filterrohr

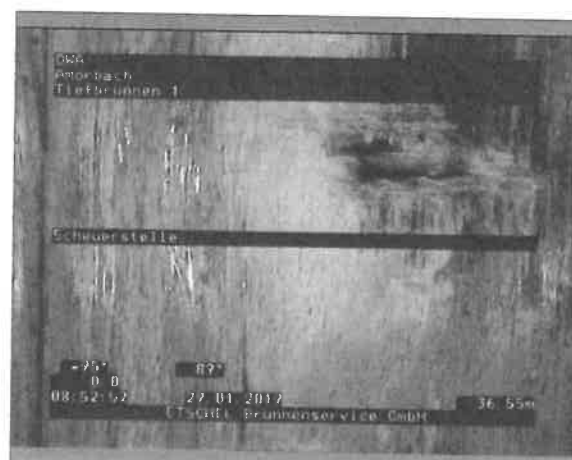
Foto: 1_1_19_29012019_085059_A.JPG
 36,55m, Scheuerstelle

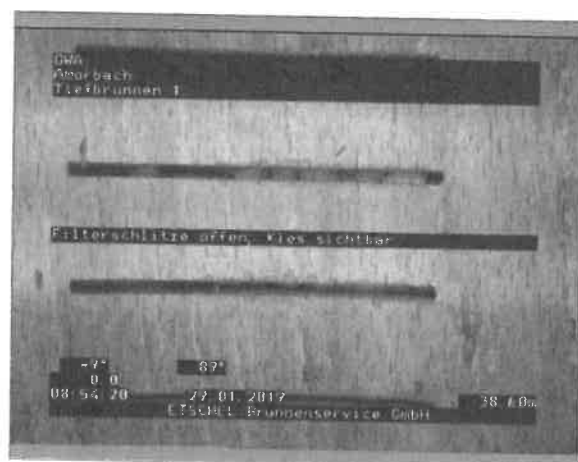
Foto: 1_1_21_29012019_085227_A.JPG
 38,6m, Filterschlitze offen, Kies sichtbar

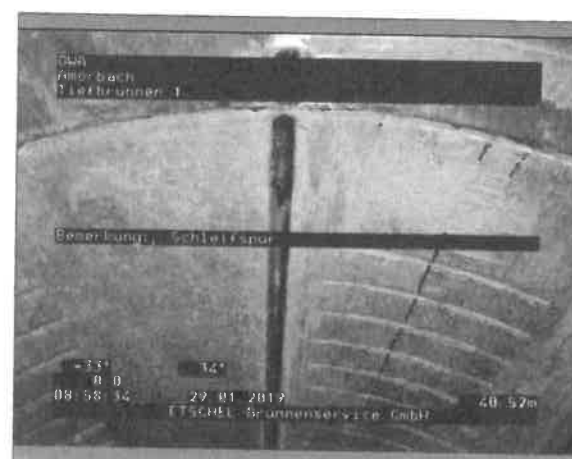
Foto: 1_1_22_29012019_085640_A.JPG
 40,52m, Bemerkung: / Schleifspur

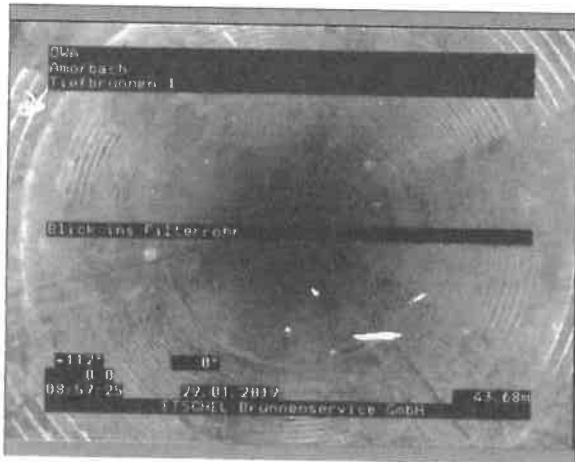
Foto: 1_1_23_29012019_085732_A.JPG
 43,68m, Blick ins Filterrohr

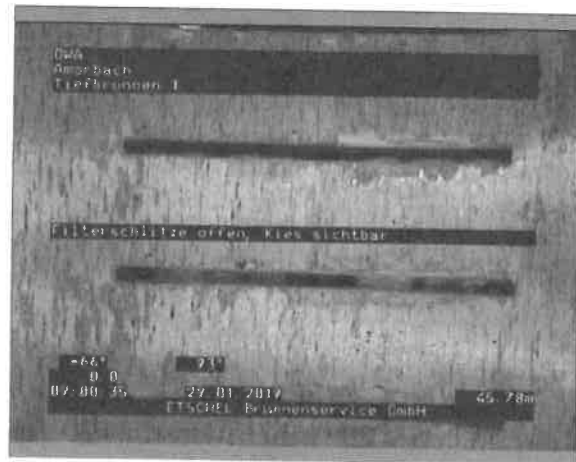
Foto: 1_1_24_29012019_085842_A.JPG
 45,78m, Filterschlitz offen, Kies sichtbar

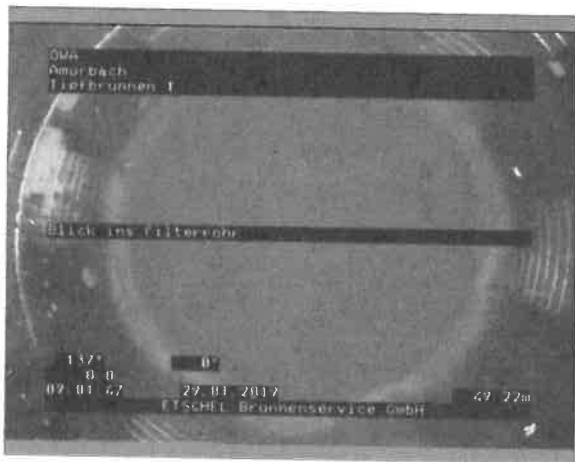
Foto: 1_1_25_29012019_085955_A.JPG
 49,22m, Blick ins Filterrohr

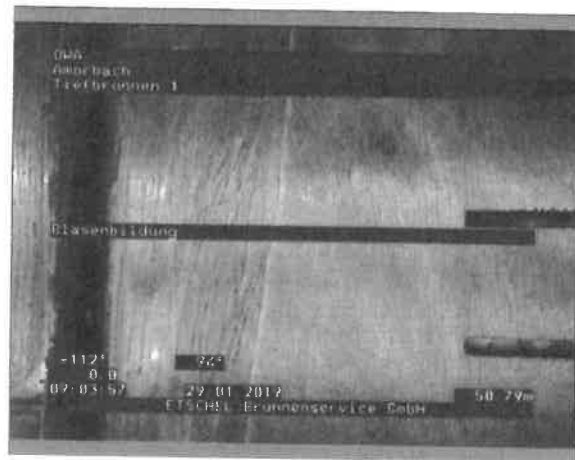
Foto: 1_1_27_29012019_090204_A.JPG
 50,79m, Blasenbildung

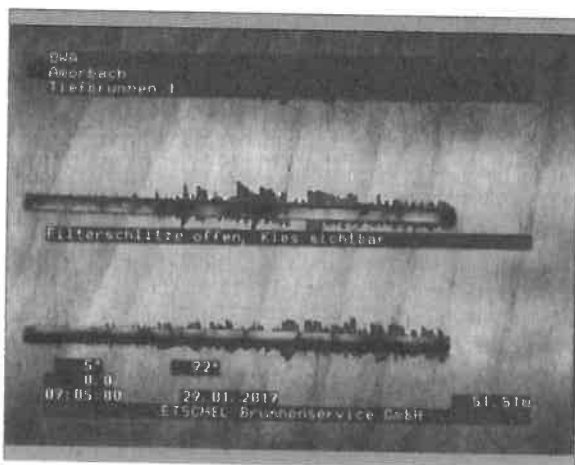
Foto: 1_1_28_29012019_090307_A.JPG
51,51m, Filterschlitz offen, Kies sichtbar

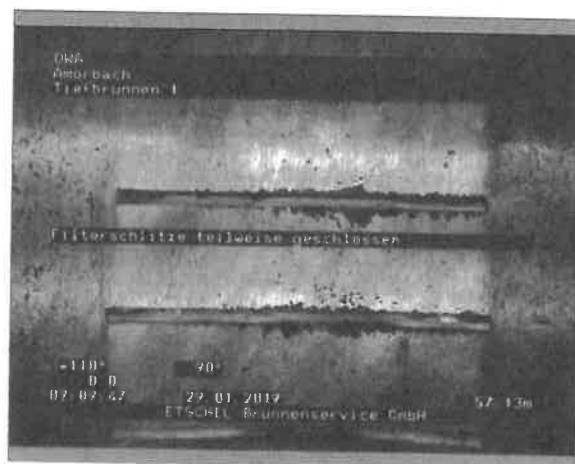
Foto: 1_1_29_29012019_090754_A.JPG
57,13m, Filterschlitz teilweise geschlossen

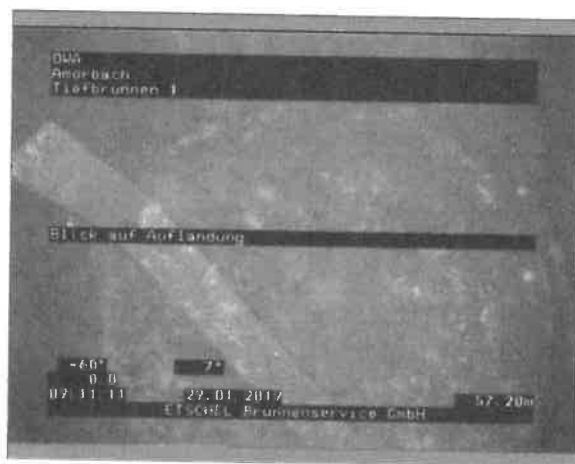
Foto: 1_1_30_29012019_090917_A.JPG
57,20m, Blick auf Auflandung
