Brunnenfernsehprotokoll / Inspektion: 183130

Datum:
05.12.2018

Objekt: Brunnen TB 2
Untersuchungsgrund: vor JET-Reinigung
Untersuchungsleitung: Ken Zöttsche
Teilnehmer: Hr. Fuchs

Ausbau: DN 400 Stahl Rilsan
Baujahr: 1976
Messungsnullpunkt: OK Brunnenkopf
Messbare Tiefe: 58,31 m
Ruhewasserspiegel: 0,68 m
Wasserreinheit: leicht trüb

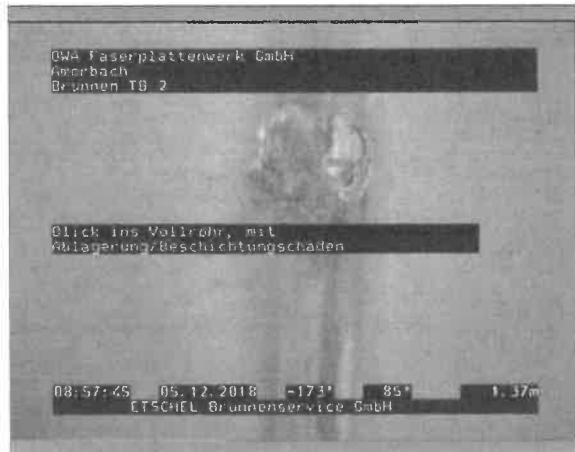
Foto: 1_1_4_A.JPG
 1,37m, Blick ins Vollrohr / mit
 Ablagerung/Beschichtungschaden

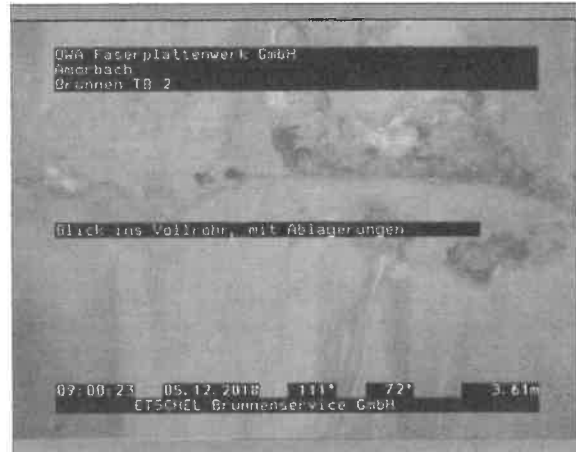
Foto: 1_1_5_A.JPG
 3,61m, Blick ins Vollrohr / mit Ablagerungen

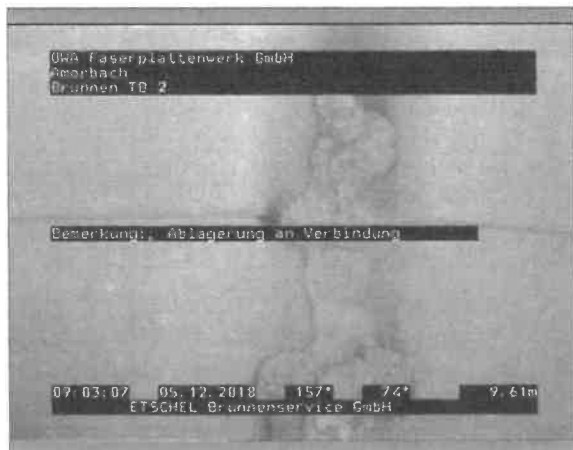
Foto: 1_1_6_A.JPG
 9,61m, Bemerkung: / Ablagerung an Verbindung

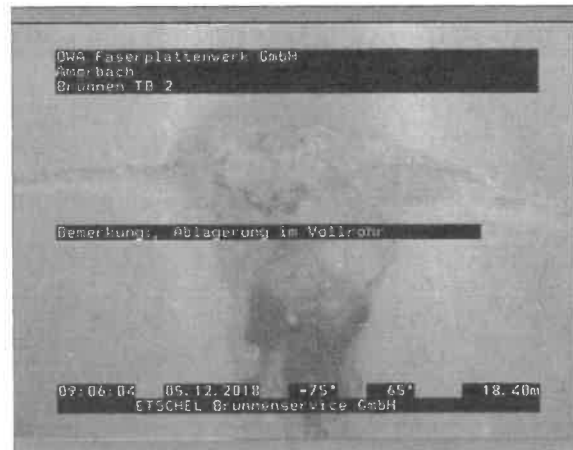
Foto: 1_1_7_A.JPG
 18,4m, Bemerkung: / Ablagerung im Vollrohr

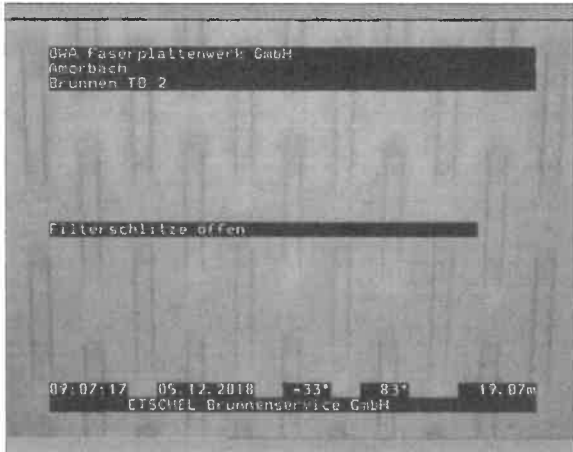
Foto: 1_1_9_A.JPG
19,07m, Filterschlitz offen

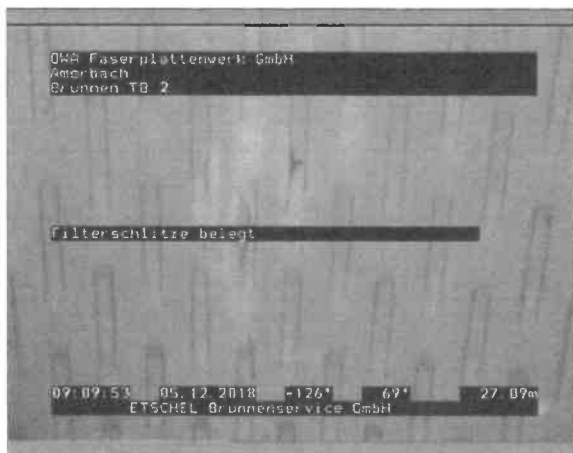
Foto: 1_1_11_A.JPG
27,09m, Filterschlitz belegt

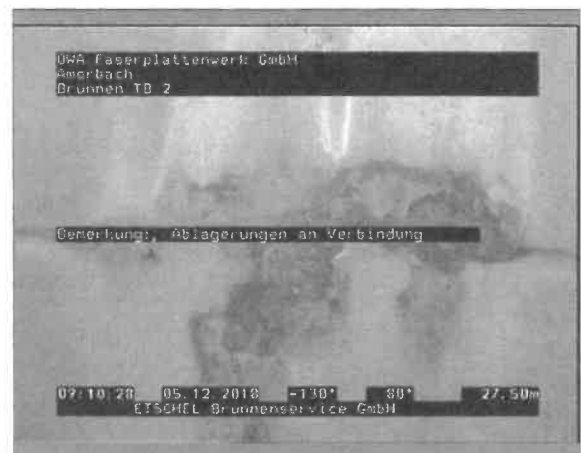
Foto: 1_1_12_A.JPG
27,50m, Bemerkung: / Ablagerungen an Verbindung

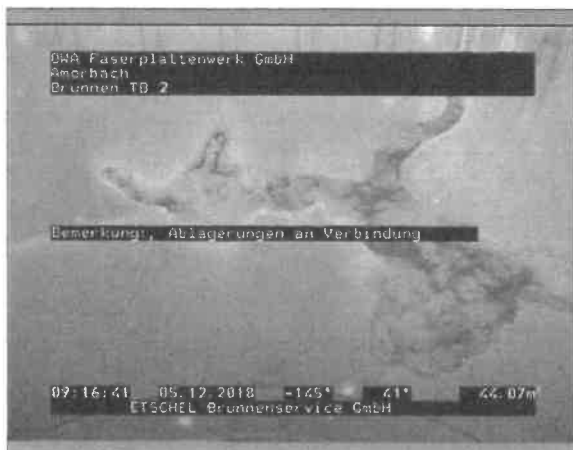
Foto: 1_1_17_A.JPG
 44,07m, Bemerkung: / Ablagerungen an Verbindung

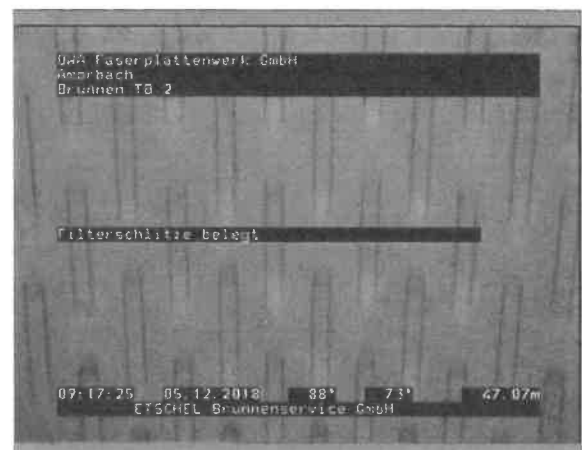
Foto: 1_1_18_A.JPG
 47,07m, Filterschlitz belegt

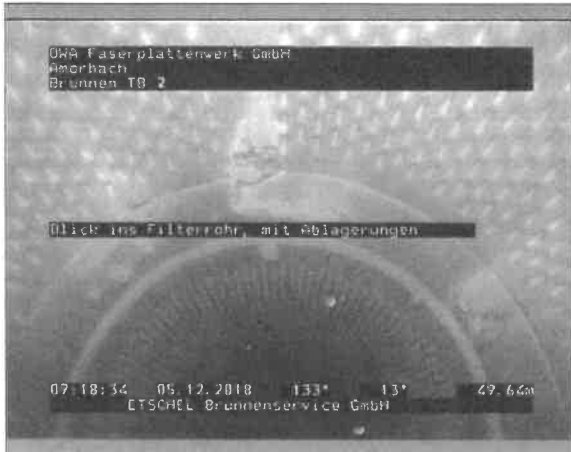
Foto: 1_1_19_A.JPG
49,64m, Blick ins Filterrohr / mit Ablagerungen

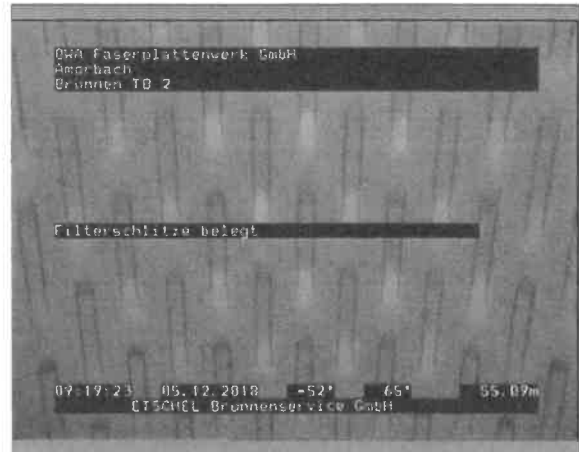
Foto: 1_1_20_A.JPG
55,09m, Filterschlitzte belegt

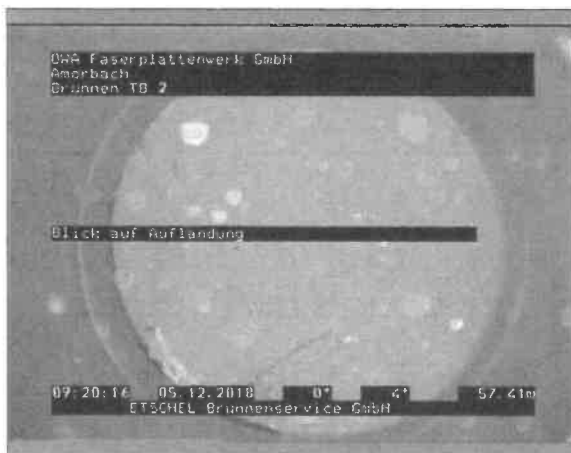
Foto: 1_1_22_A.JPG
57,41m, Blick auf Auflandung
